随時監査（工事関係）結果報告について

随時監査（工事関係）結果報告書

第3 監査の対象工事及び所管部署
瀬戸運河連絡橋整備工事（その3） [所管部署：都市整備部 建設課]

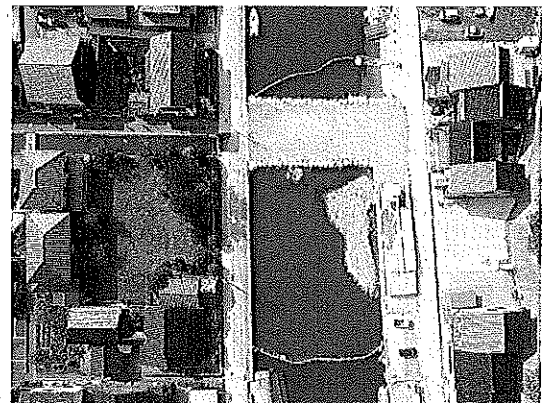
右：架橋位置写真
(右岸側構造物は昨年度施工)

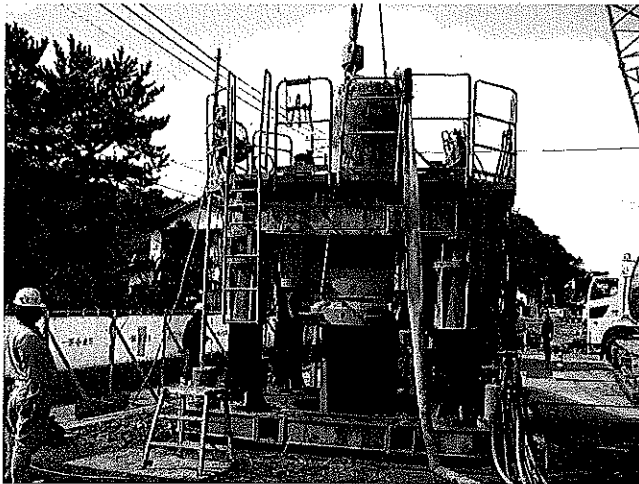
- ・工事ヤードは、フェンスで外周道路と完全に分離され、車両出入り口には交通誘導員が配置されている。ヤード内には作業員の休憩所が設けられているが、現場事務所は別途近傍に設置されている。
- ・調査日当日は、ボックスカルバート部の場所打ち杭のケーシング引抜作業とコンクリート打設が行われている。使用重機は、全周回転式オールケーシング掘削機(据置型)とケーシング撤去に使用するクローラクレーン、作業員は掘削機に3名、クローラクレーン運転に1名、杭の鉄筋組み立てに1名程度である。
- ・コンクリート打設のため、ミキサー車が繁雑に出入りを繰り返しているが、交通誘導員が適切に誘導している。
- ・場所打ち杭の施工工程は、支持層の硬さによって多少時間がかかる場合もあるが、概ね計画工程通りに進んでいる。
- ・鉄筋等資材は台木を設置して直接地表に置くことを避けている。保管状況は良好である。
- ・現場事務所の掲示物は、建設業許可標識、労災保険関係成立票、建設業退職金共済加入票、緊急時の連絡体制等の掲示を確認した。施工体系図は掲示がなかったため、発注者より掲示を指示した。また、工事予定板は地元住民や通行者への告知を目的としているため、見えやすい箇所への掲示を発注者より指示した。
- ・調査日の施工状況(場所打ち杭工)より、1次下請負会社以外のヘルメットを装着している2次下請け会社を確認した。施工体系図への記入を発注者より指示した。

全周回転式オールケーシング掘削機による
ケーシング引抜作業

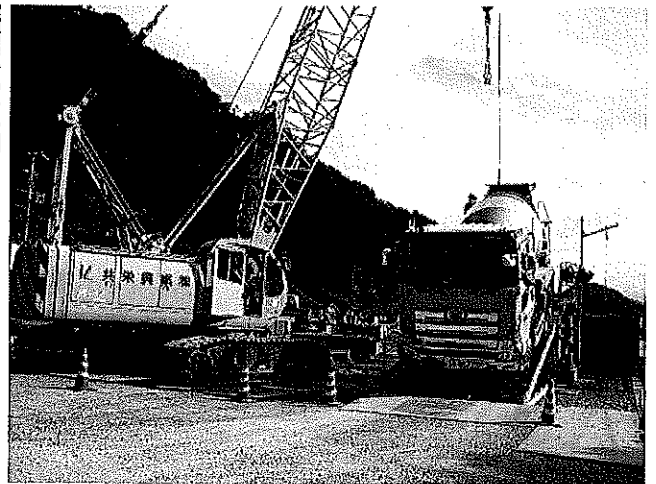
吊り上げ用クローラクレーンとコンクリート
打設ミキサー車
