工事名称：出石城公園山里曲輪石垣整備工事 事業地：豊岡市出石町内町地内
 事業期間：平成27年11月～平成29年3月(予定)
 事業主体：豊岡市

1 はじめに

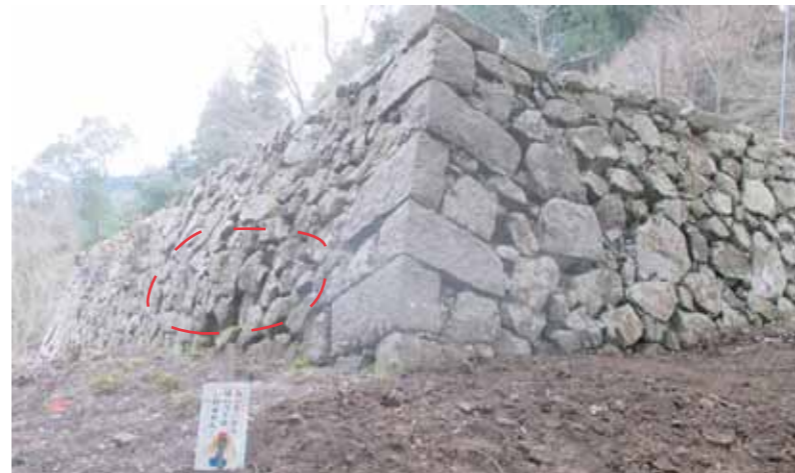
石垣の孕みだし

石垣の損傷により崩落の危険性大→解体修理工事実施へ

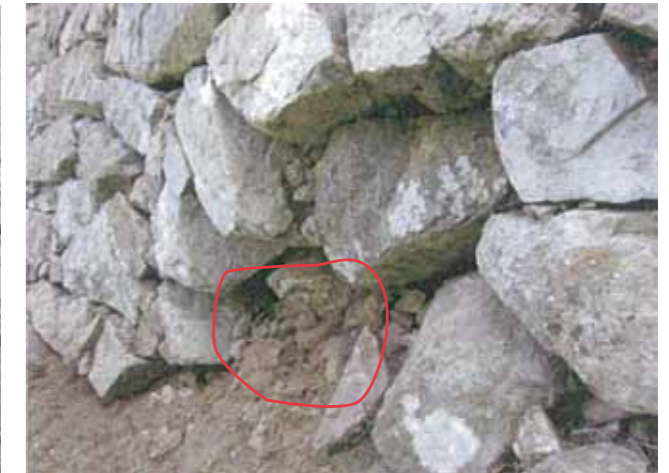
石垣石材(築石)の抜け落ち

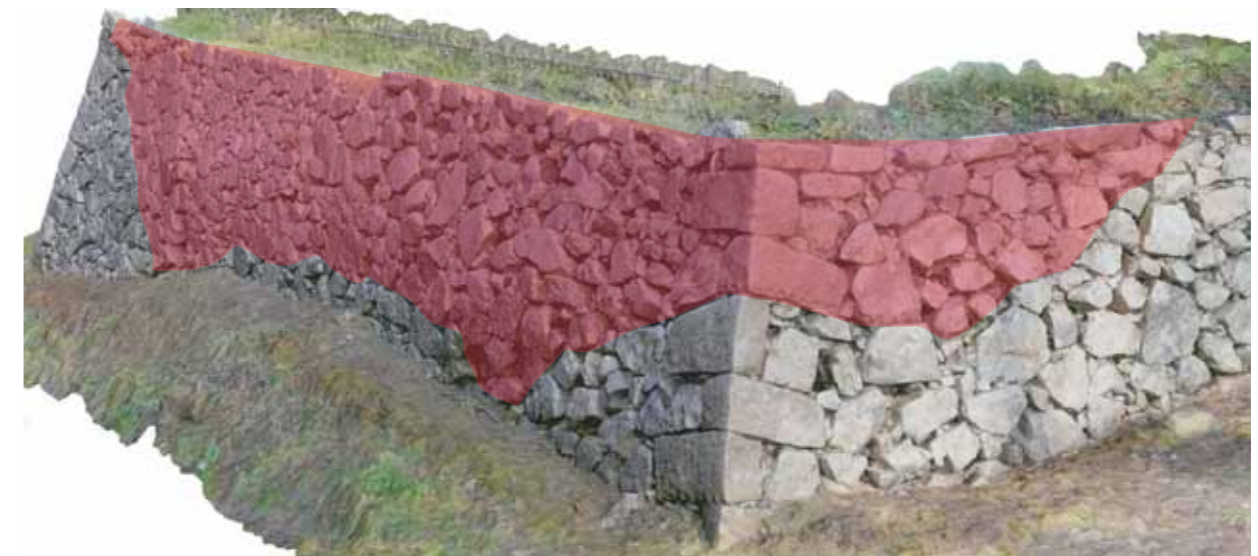
石垣解体範囲(赤く塗った部分)

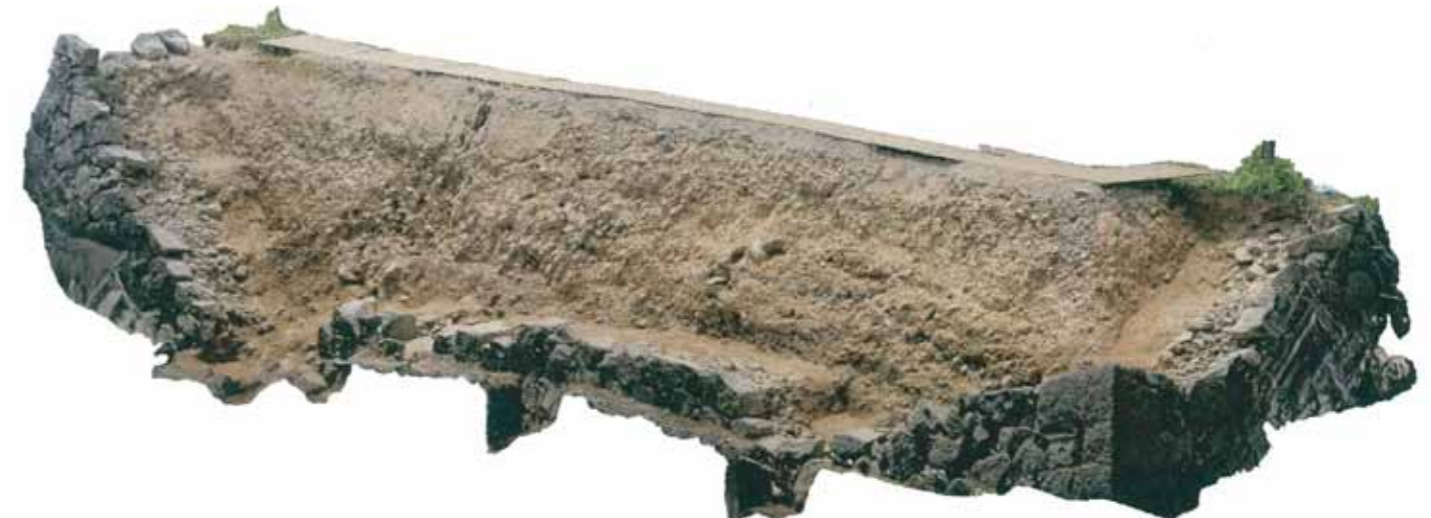
解体終了後の合成写真
