出石  
城下町伝建  
かわら版

# 今年度の伝建事業完了!

平成22年度の伝統的建造物群保存地区保存事業は4ヶ所7件あり、1月までにすべての物件の工事が完了しました。

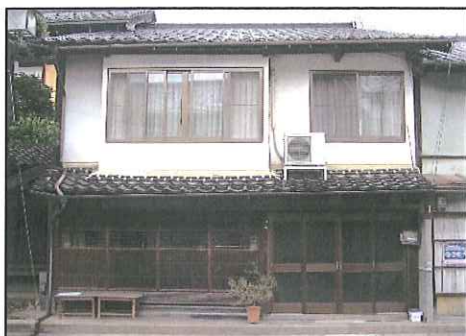
## 《T家住宅主屋1》(八木)

漆喰で大壁(柱を覆った壁)になっている二階は、格子がアルミサッシの出窓に変わり、空調室外機も下屋根上に設置されていました。

玄関引戸もアルミサッシに取り替えられていました。

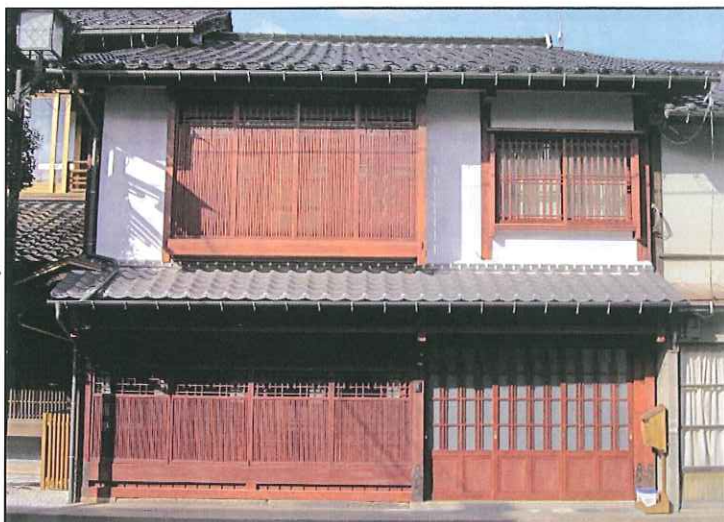
### 【修理後】

二階出格子、真壁(柱を見せた壁)、1階木製玄関戸を復元し、軽快でとても素敵な印象の建物に戻りました。

空調室外機は写真左下に移設し、2階小窓のガラスは二重ガラスを採用するなど、居住性の維持向上も図っています。向かって右の通柱を補強し、内部に耐震ダンパーを設置するなど、地震対策も施しました。

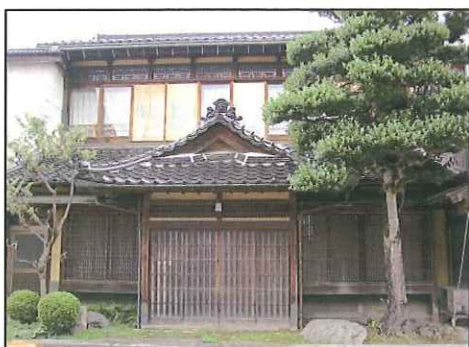
## 《T家住宅主屋2》(八木)

過去の台風禍で2階建具のガラスが割れてしまい、修理が必要でした。

下屋根の瓦は欠けが多く、葺き替え修理が望まれていました。

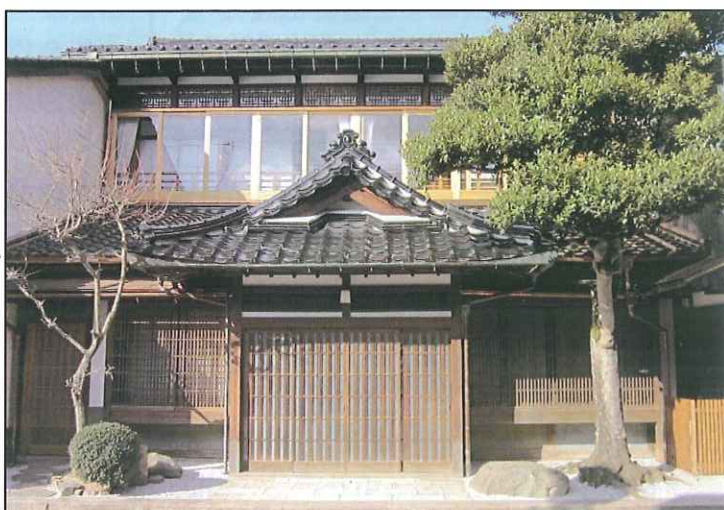
### 【修理後】

2階ガラス戸は枠の木組が痩せていてガラスだけの取替えができないことから、同じ意匠で新調しました。戸と戸の当たりにはあいじゃくり(凹凸のはめ込み)を設けることにより、強風にもぶれず、隙間風が入らないようになって、住み心地も良くなりました。

瓦も元の雰囲気の出雲瓦で葺きなおし、伝統的建造物の魅力を維持向上させています。

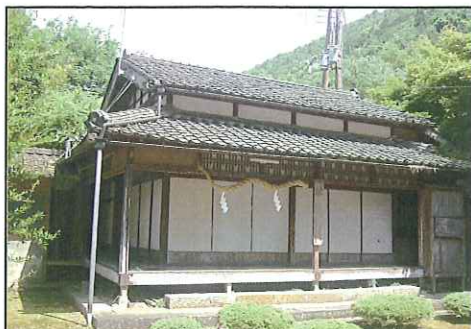
## 《諸杉神社社務所》（内町）

全体的に老朽化が進み、建物全体が傾斜しているので、基礎からの工事が必要でした。

屋根瓦も傷み、葺き替えが必要でした。

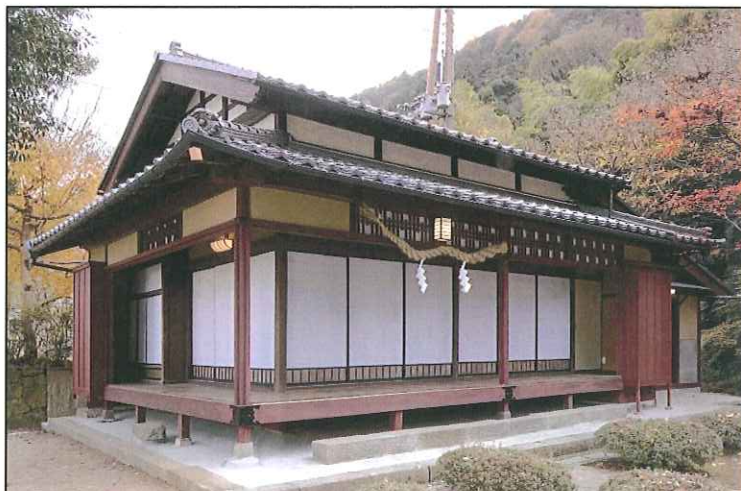
### 【修理後】

屋根瓦の葺き替え、壁の塗りなおし、建具の入れ替えなどにより、見違えるように美しく蘇りました。構造的にもベタコンクリート基礎の施工、土台の取替え、柱の根継ぎ・取替え等により、建築当初以上に頑丈になっています。

また、補助金交付対象外ですが、懸案だったトイレを内部に設置するなど、利便性も向上しました。

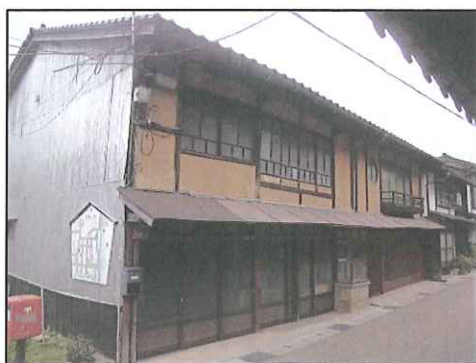
## 《M家住宅主屋1(奥)・主屋2(手前)》（材木）

妻側（側面）の外壁は銀色の亜鉛鉄板で覆われていました。

正面2階の土壁は老朽化が進み、建物全体の補強工事も必要でした。

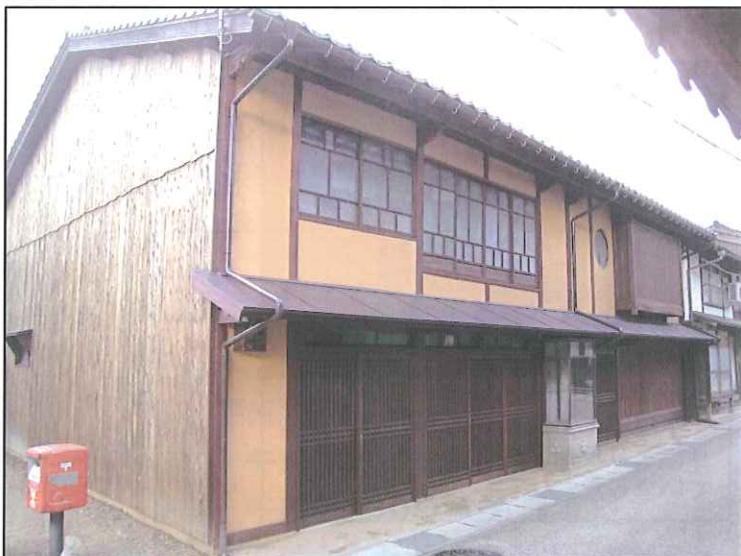
### 【修理後】

妻面を板壁に、アルミサッシ引戸を木製引戸に復元し、土壁を塗りなおすことで、大変締まった感じになりました。

土壁の土は但東町赤坂の赤土を使い、ベンガラなどの混ぜ物なしで元の壁の土色を再現しています。

正面向かって左端に半間の耐力壁を新設するだけでなく、補助金対象となる耐力壁を内部にも多く設置し、腐食した柱を取り替えるなどして耐震性を高めました。

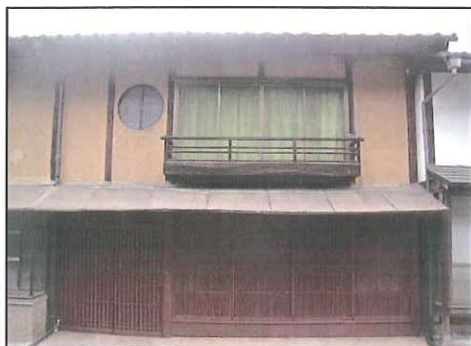
## 《M家住宅主屋1》（材木）

道路地盤が上がることにより土台等が地中に埋まり、1階の外観が元の形態から変わっていました。

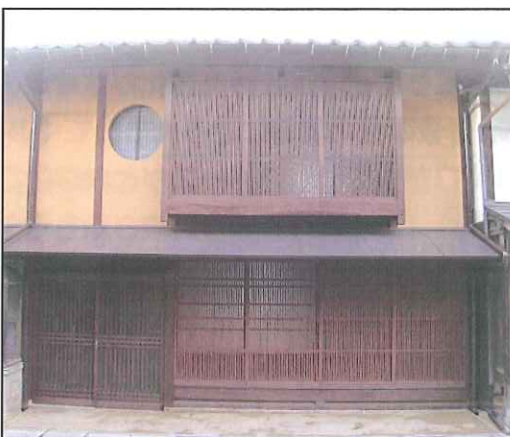
【修理後】  
2階窓には出格子があったことが痕跡からわかりましたので復元しました。1階建具を切り詰めて基礎石、土台、束を地上に現し、本来の意匠を蘇らせました。

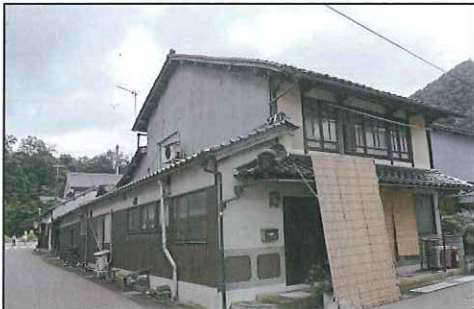
## 《N家住宅主屋》（魚屋）

妻側（側面）が1階、2階とも亜鉛鉄板で覆われています。  
屋根瓦も老朽化が進み、一部で雨漏りしていました。

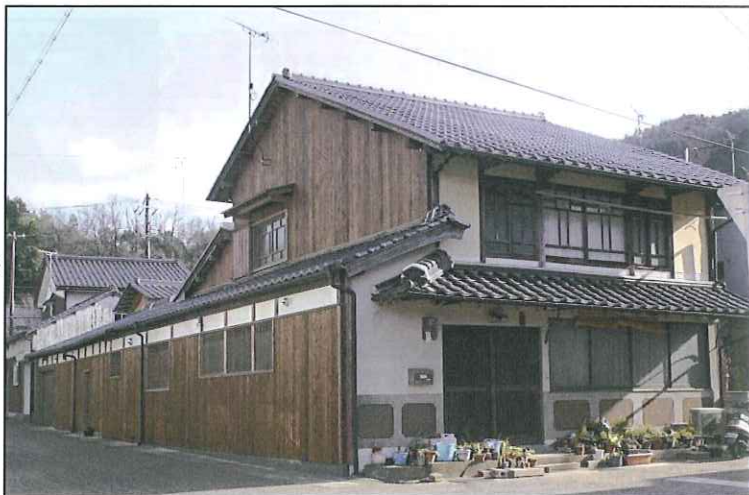
### 【修理後】

屋根瓦を全面葺き替え、妻側（側面）に1階、2階とも焼杉板を施工し、開口部には格子を設けて、伝統的建造物の価値を向上させました。

下屋根の上にあった空調機室外機も中庭に移設し、生活に無理なく景観の向上を果たしました。

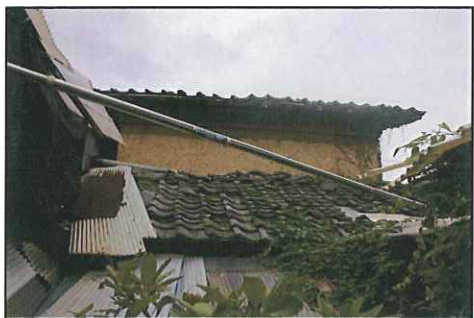
## 《N家土蔵》（魚屋）

本屋根、下屋根が老朽化し、雨漏りにより反対側の外壁土壁が崩落していました。

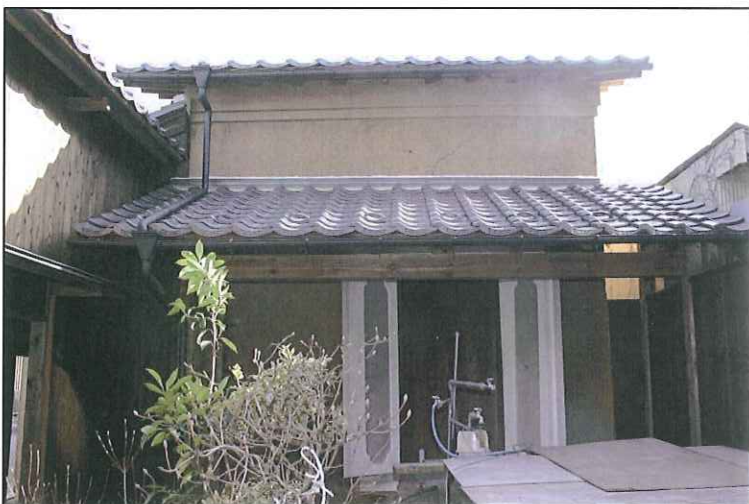
### 【修理後】

本屋根、下屋根とも下地から修理して瓦を葺き替えました。崩落した反対側の土壁も、崩壊しかけていた扉も、左官職人さんが腕によりをかけて見事に復原を果たしました。
