第3章 防災上の課題抽出のための調査

3.1.調査の趣旨及び概要

3.2. 歴史的町並みの歴史と文化的価値調査

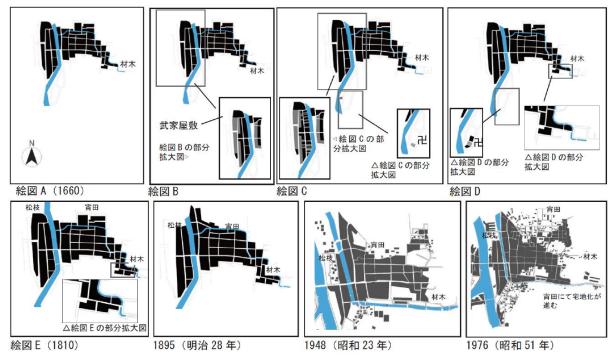
図3 近世~昭和後期における出石町の変遷

出石の絵図・地図・航空写真をもとに市街地を作図すると図3のようになる。町の北側でわずかに町域が拡大したものの、近代に特徴的な急速な都市拡大は見られない。その要因として近接する豊岡町の都市発展^{注7)}を勘案する必要がある。『出石町史 第二巻』(前掲、p. 168)によれば、明治9(1876)年の大火で出石町の中心部が焼失し、豊岡町への依存が強まったとされる。また、明治42(1909)年和田山一八鹿一豊岡に山陰東線が開通したことにより、豊岡町は但馬地方の中心地となった。近代化(工業化)の観点からみると、明治期から昭和期にかけて但馬地方全域では農業従事者が減少しているが、出石郡では減少幅が少なく、7割前後を維持している。近代的工業の発展という点で出石は決して目覚ましいものはなく、明治後期までには、個人経営の製糸工場6社、製陶工場3社があるに過ぎず注9)、昭和初期になると、出石で隆盛した縮緬工業(絹織物)に関し、出石織物株式会社(大正11年)、但馬織物株式会社(昭和7年)が創業されるが、都市に対する影響は決して大きいものではなかった。出石近代のこうした社会情勢は、現代に至るまで近世的都市構造を維持させた要因の一つにあげられよう。

次に、町域に関しては、絵図A~Eで細かな部分を除いて、その大きさや街路の配置がほとんど変化していない(図3)。ここで確認できる変化をあげると、BからCの間に松枝で武家屋敷が増加したこと、CからDの間に小人町の浄徳寺周囲でわずかに町家が増加したこと、DからEの間で出石川に2本の橋ができたこと、材木でわずかに道が変化したことなどである。

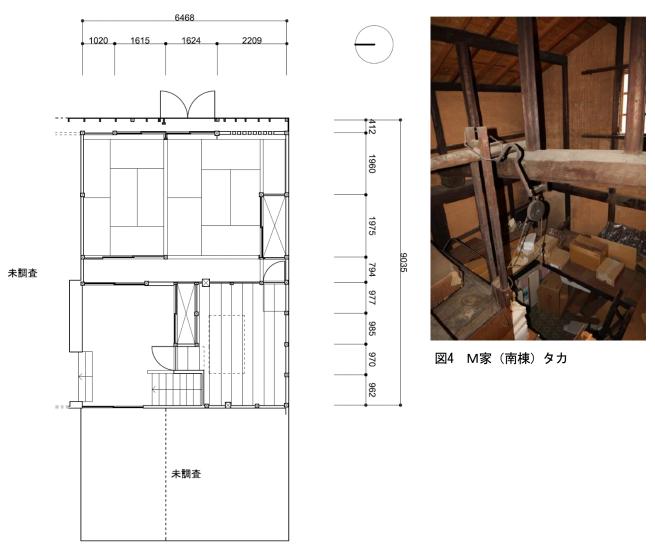
図2 M家住宅(南棟) 2階 平面図

1階は大きく改造されているが、1階の天井上、2階の高さには、かつては吹き抜けていた空間が残されており、 ナカノマを跨いだ吹き抜け空間を復原できる。中3階の吹き抜け周囲が張り出し、そこが荷揚場となっており、滑車を介して3階部分が物置(タカ)となっている。その滑車も残されており、2階正面座敷の脇の廊下と中3階を 梯子で繋ぐ戸口も残されている。タカは主屋中央部の野桁と梁で構成される2間幅の吹き抜け空間に限定されて おり、後世のように3階レベルで正背面側に拡がっていない。聞き取り調査によれば、昭和52(1977)年に大規 模な改修工事が行われ、そのときに現状に近い外観および内部になったのであろう。

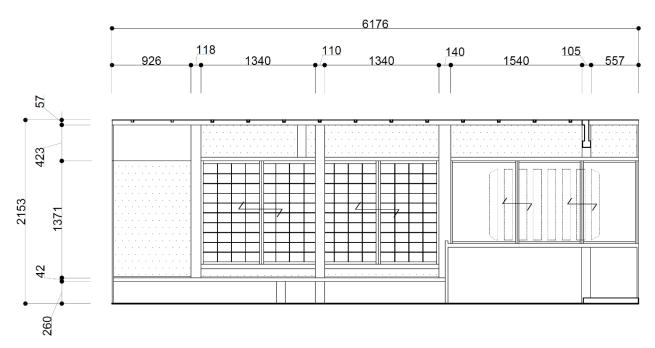
図3 M家住宅(南棟) 2階座敷(表側) 展開図(東面)

当家の2階外観は、虫籠と出格子がセットで見られるが、これは、前記のように1980年代に発見(解釈)された「出石らしさ」の一つにあげられたものである。2階表側には数寄屋風書院の座敷があり、壁は出石特有の桜尾産赤土で仕上げられている。この座敷には、正面1階の摺上戸および大戸の戸袋も残されており、明治初期という建設年代をある程度裏付ける。

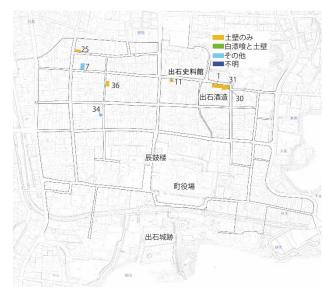
図2 接道する現存土蔵

いうまでもなく土蔵は、伝統的な防災建築であり、一般建築よりも耐火性能・耐震性能が高いと言える。出石旧城下町の現地調査より、伝建地区内にある土蔵として48棟のものを確認できる。このうち、通りに面して建つ土蔵は、もともと町家の表通りに面していた表蔵を含めて、8棟のものを確認でき、その他は敷地内の主屋の裏手に建つものであった。表蔵は数は少ないものの、敷地奥に配置されるものとは異なり、都市に開きやすい立地にあるため、地域の防災拠点としての活用や交流スペースなどの都市的用途で活用が望まれる(図 2)。

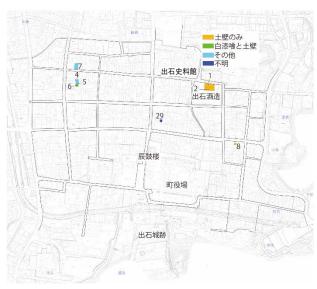
図3 明治大火以前の現存土蔵

図1は出石都市図に土蔵の位置をプロットしたものである。土蔵の位置を、さきに指摘した明治9年大火の焼失範囲と重ねると、11棟の土蔵がこの大火で焼けずに今日まで残されたことがわかる(図3)。とりわけN家の土蔵(図3の11)は火元に近いことからも、土蔵の防火性能の高さをうかがうことができる。むろん、この大火で焼け残ったとしても、その後の都市近代化において取り壊された土蔵も多かったと考えられるので、大火で焼け残った土蔵はさらに多かったはずである。

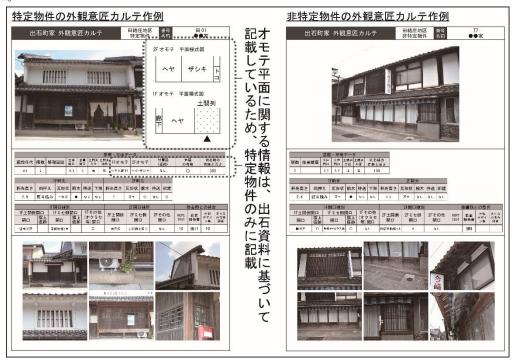
図 68. 外観意匠カルテの作例

外観調査で撮影した写真、各部位の測定データを基に、図68に示すような外観意匠カルテを作成した。収集データは中央の表部に整理している。サンプルNo(建築番号)の区分、表に整理した収集データ18項目を次頁図69に、開口部の判別に利用した種別一覧を次々頁図70に、カルテ作成時の注意事項や判断基準を表16に示した。

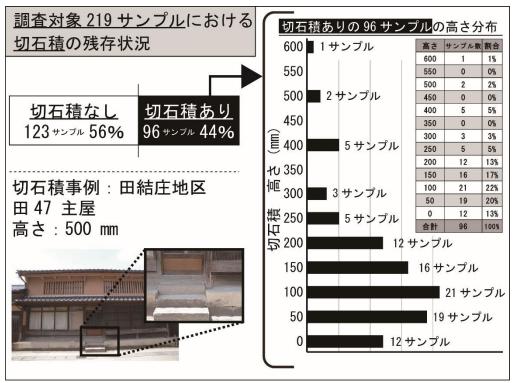
図 78. 切石積の残存状況とその高さ

図78は、切石積の残存状況と高さを集計し示した結果である。対象サンプルの約半数で切石積が確認でき、分布に大きな偏りは見られない(次頁図79)。一方、伝建調査書では1m近い高さの切石積が記述されていた^{注16)}が、令和2(2020)年時点で地区内にはそのような高い切石積は残存せず、500mm以上も3サンプル(1%)に減じている状況が明らかになった。

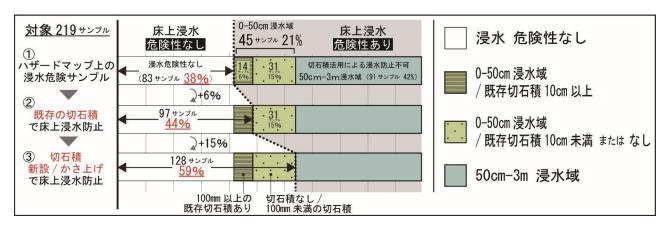
図 82. 浸水域別の分布と切石積の設定

最終的な検証結果を次頁図82に示した。全219サンプル中、約4割が浸水危険性そのものがない。田結庄・本町・八木・宵田各区のサンプルで、緑色 (0-50cm) の浸水域にあるものが45サンプル、青色 (50cm-3m) の浸水域にあるものが91サンプルある。前者は表17で示した通り、切石積高さにより浸水被害レベルを軽減する可能性があるが、後者はもとより床上浸水を防止できない。

ここで、緑色 (0-50cm) 浸水域内で、現状100mm以上の切石積がある (床下浸水レベルに軽減される) サンプルは14 (全体の6%) しか存在せず、残り31 (全体の15%) を床下浸水レベルに軽減するためには、切石積の新設または、かさ上げが必要との結果が得られた。以上から、切石積の防災的価値を十全に発揮するためには、当該31物件に対する改良をまず検討する必要がある。

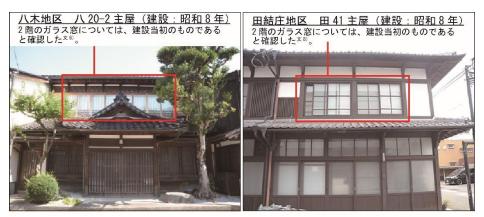
図 92. ガラス窓が建設当初から設置されている事例

b)では、ガラス窓 (102サンプル)について、年代別変遷とオーセンティシティを考察した結果を述べる。 出石町家にガラスが導入され、普及したのは大正期から昭和初期と想定されるのは上述の通りである。まちなみ保存の記録^{注6)}にも、八木地区の建・八20主屋2や田結庄地区の建・田41主屋 (図92)で昭和初期に2階ガラス窓が設置されていたことが記載されている。よってガラス窓導入期は昭和初期と想定できる。

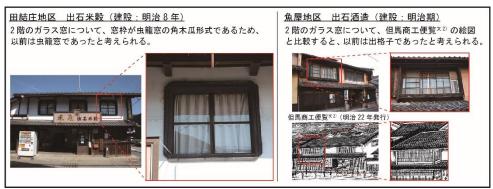
図 93. ガラス窓に改変される前の開口部痕跡が残る事例

一方、明治期以前に建設された町家に関しては、後代に2階開口部がガラス窓に改変されたことは事実だが、改変以前の開口種に関する確定的な情報は得られなかった $^{\chi_1,3-12)}$ 。図93に示したように、一部、外観から虫籠窓や出格子といった旧態を推定できる例や、但馬商工便覧から出格子であったことがわかるサンプルは存在するが、100サンプル以上存在するガラス窓の、大正以前の様態は一般化できなかった(図94) 127 。

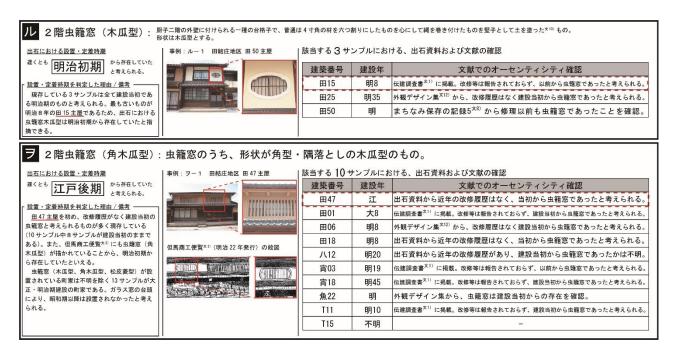
図 101. 虫籠窓のオーセンティシティ確認-その 1-

次に②虫籠窓の開口種別とそのオーセンティシティ(図101~次頁図102)に関しては、4種に大別され、そのうち3種別(ル.木瓜型、ヲ.角木瓜型、ワ.松皮菱型)が、明治初期から存在することを確認できた。加えて、これら開口部を有する建物自体も、14サンプルのうち、不明を除く13サンプルが明治~遅くとも大正期に建設されたものである。逆説的には、昭和期以降に虫籠窓が新設されなくなったことになるが、これには、b)で述べたガラス窓の台頭が背景にあると考えられる。

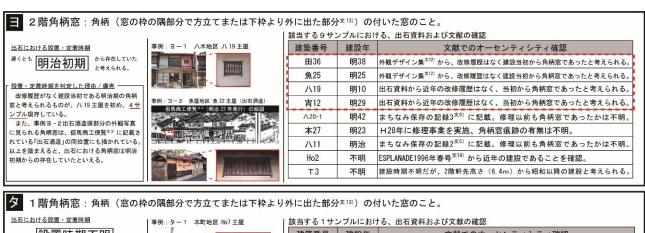
図 104. 飾り窓・板戸のオーセンティシティ確認-その 1-

最後に③飾り窓・板戸については、図104~次頁図105にみるように、ヨ.2階角柄窓、レ.2階障子窓、ネ.2 階木製雨戸の3種別が明治初期から存在している。またこの3種別に比して、ツの2階下地窓は比較的近年に設置されたことがわかる。以上の考察を踏まえて、年代別変遷を次頁図106のように整理した。

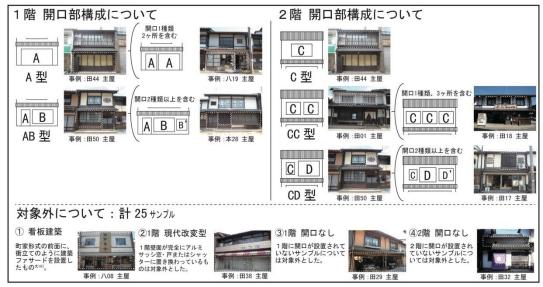
図 107. 開口部構成の類型化について

まず外観写真を用いて開口部構成の類型化を行った(図107)。1階については2類型(A型、AB型)、2階については3類型(C型、CC型、CD型)、1階と2階を組み合わせると都合6類型に分類できた(この6類型に該当しない組合せの計25サンプルは対象外とした)。

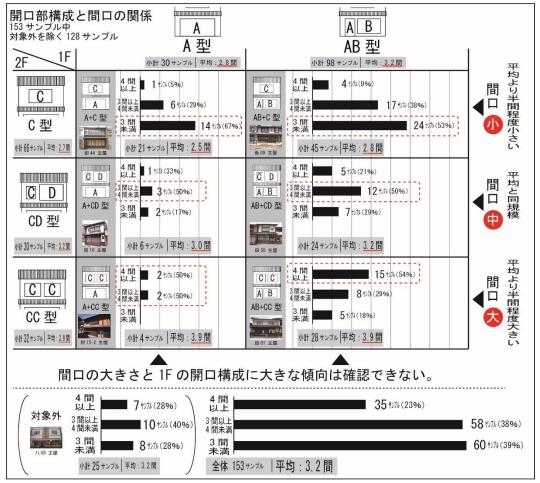
図 110. 開口部構成と間口の関係

c)では、a)の類型化に基づき、各開口部構成ごとの間口サイズを1.2階でクロス集計した(図110)。1階の開口部構成の2類型(A型/AB型)比較では、間口サイズ2.8間/3.2間と大きな差は確認できなかったが、2階の開口部構成では、その種別によって平均間口の大小および間口サイズの差が確認できた。具体的には、平均間口および間口分布のどちらにおいても、その大小がCC型>CD型>C型となり、2階の開口部構成が間口規模に応じて変化する特徴を指摘することが可能である。

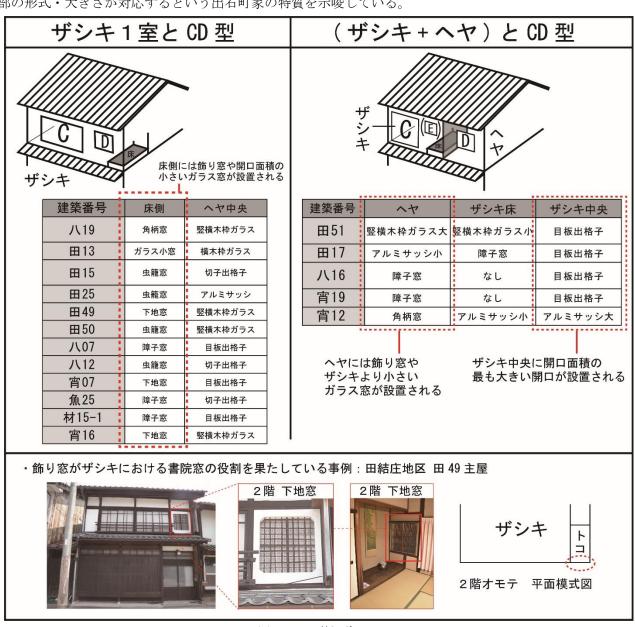
図 112. CD 型とザシキ

次に、2階オモテにザシキがあり、かつ2室の5サンプルを対象に、開口部位置と平面の関係を確認した。 結果として5サンプル全てで、ザシキ側中央部には開口面積の最も大きい出格子やガラス窓が設置され、隣接するヘヤ側には飾り窓やガラス小窓が設置される法則性が確認できた。これは、ヘヤの格式に応じて開口部の形式・大きさが対応するという出石町家の特質を示唆している。

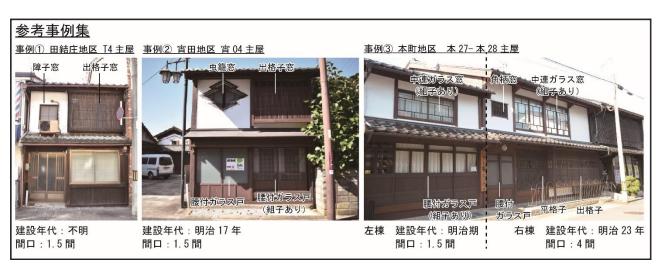
図 115. 開口種別の多様さと間口の狭小性

- ① 文化的価値の1点目に、多様な開口種別が現在まで継承されている点があげられる。各開口部における オーセンティシティの検証作業を通して、出格子や虫籠窓といった、伝統性と意匠性を十分に備えた開 口部の存在が明らかになった(表26)。また、そのような開口種別の多様さが、狭小間口ながらも個性 ある出石町家のファサードを形成していると判定した。図115には、こうした開口種別の多様さと狭小 性が確認できる例を掲載している。
- ② 文化的価値の2点目として、開口部構成が各階平面と対応している点が挙げられる(次頁表27)。1階ではオモテ土間の有無、2階ではザシキの有無や複数室化によって、ファサードが変化することが確認できた。このように出石町家は「オモテ平面形式の表出」としてファサードが形成されている。

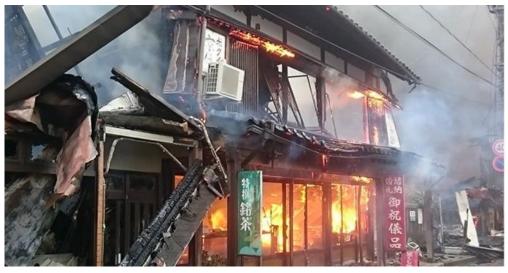
図 118.糸魚川大規模火災での延焼の様子

他方、平成 28 (2016) 年 12 月に発生した新潟県糸魚川市の大火(図 118)では、強風によって生じた飛び火による延焼が原因とされ 2)、延焼に対しては従来の「燃え抜け」に加え、「火の粉」への対策必要性が再認識されている。

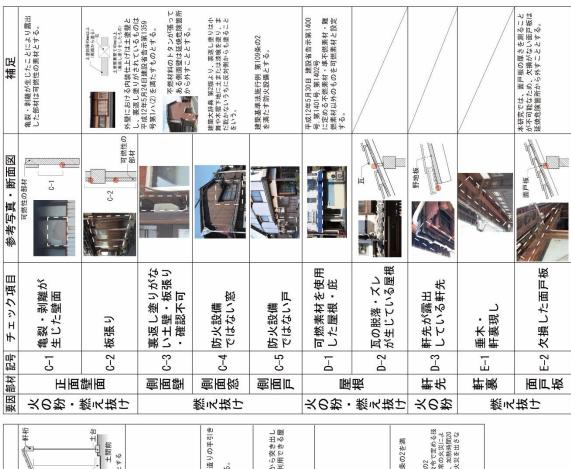
図 130.延焼危険性カルテの例

建築基準法格行例 第109条の2 : 法第2条数74号の二020名で定める技 新的基準は、防火機能「通常の火災によ な火熱が加えっまた場合に、加熱時間20 分間当該加熱の14に場合に、加熱時間20 が間当該加熱の14の面に火災を出さな いものであることとする。 豊岡市 出石の伝統的町家造りの手引き 2016 p63より 木製底板と表記されている。 建築大辞典 第2版より パルコニーは建物の外壁から突き出し 、室内生活の延長として利用できる屋 外の床をいう。 を記せ 建築基準法施行例 第109条の2を満 たす防火設備とする。 道路と同じ高さの面を地面とする 基礎廻り 翻 田 般 補 軒芍 綠框 下框 十林 小林 掛 基態廻り 9 延石 十十 A-1 × 木製枠 木製底板 参考写真・断面 大製 木製枠 可燃性の 部村 书丽 A-2 ある可燃性の部 村の継目・入隅 IJ J燃性の部材と b面の入隅 チェック項目 A-1より上部 防火設備 ではない戸 防火設備 ではない窓 木製出格子 荒格子 木製枠の戸 バルコニー 木製枠の窓 大製 回却 記유 B-2 B-3 B-5 B-4 B-6 B-1 A-1 部村 基陸廻り 且 級 工 級 要因背 火の粉 燃え抜け

出石町家の耐火脆弱性を評価するにあたり、上述の知見を含めその考え方・チェック項目を表28,29に整理した。次の本項(1)-b)では、3.2.2項(1)と同様に伝建地区における対象物件216サンプル^{注2)}を対象とし、現地調査・延焼危険性カルテ(以下「延焼カルテ」と略.次頁図130)作成とその分析作業を通して、伝建地区の耐火特性を検証したい。

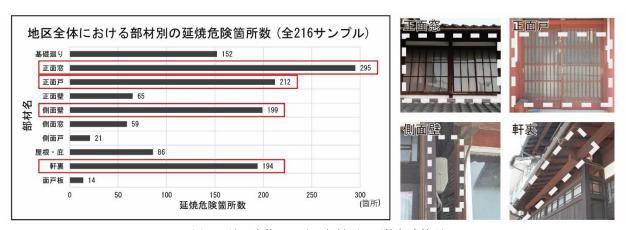
図 134.地区全体における部材別の延焼危険箇所

次に、延焼カルテを元に、脆弱チェック数を建築部位別に集計した結果が図134である。これを見ると、「正面窓」「正面戸」「側面壁」「軒裏」が他部材よりチェックが多いことがわかる。次に、エリア(行政区)毎の各部材の集計結果を比較すると(表30,図135,136)、魚屋地区では「亀裂・剥離・欠損」のチェックが多く、材木地区も類似の傾向がみられる。老朽化とメンテナンス不足が懸念され、今後延焼危険性への対策が課題となる。加えて、宵田地区は土台周りと建具周りの危険性が相対的に高くなっている。

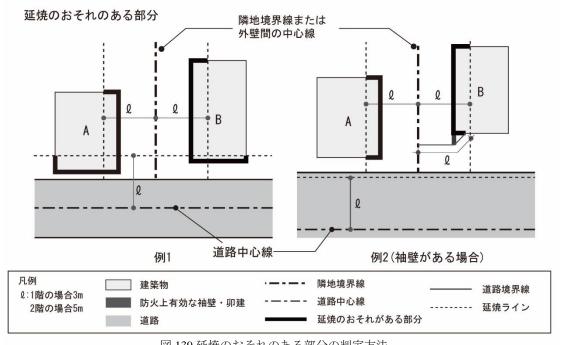
図 139.延焼のおそれのある部分の判定方法

次にカルテによるチェックとは別に、建築基準法第2条第六号に基づいた「延焼のおそれのある部分」の 概念を用いて、隣棟からの延焼危険性を検証した。判定方法に関しては法令(図139) ^{注3~5)}に忠実に従いミ クロに図面チェックした結果、全ての対象物件が、延焼のおそれのある部分を含むことがわかった。エリア で見ると、田結庄・本町・八木・宵田地区は特に物件間の空地も少ないため、チェック対象サンプルの全面 が延焼のおそれのある物件に該当している(次頁図140)。

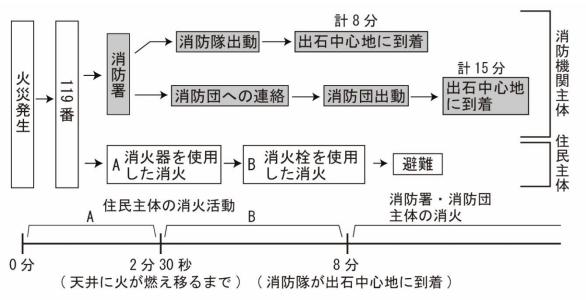
図 149.火災発生から消火までのフロー

火災発生から消防機関の消火活動開始までの時系列フローを、ヒアリング結果を基に、次頁図149のように設定した。火災発生から消防隊が到着までの8分間は、地域住民による初期消火が必要となる。また、火災発生から2分30秒が経過した場合、天井まで燃え移ることが想定される 29 ため、消火器→消火栓を使用した初期消火に切り替えることが必要となる。

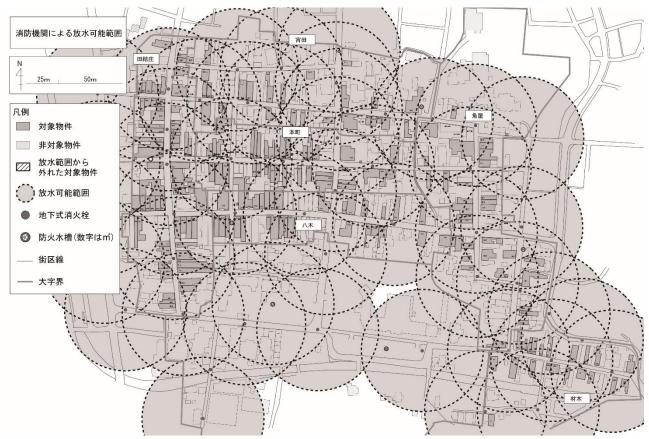
図 152.消防機関の放水範囲の検証

次頁図152が、消防機関による放水範囲の網羅状況である。ほぼ全域が網羅されていることが確認できる。これに対して、地域住民の消火栓を用いた初期消火に関しては、次頁図153に示すように、全地区で80%以上の対象物件が放水範囲から外れていることがわかった。つまり、発火から8分間の住民初期消火は、効果の薄い可能性が高い。こうした状況への対策方針と避難経路確保(4.2.3項で後述)は検討課題となる。

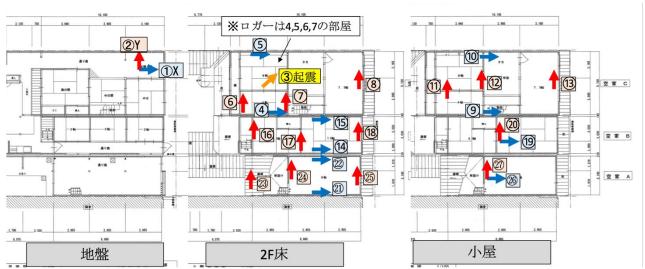
図13棟同時の振動計測計画

得られた建物の応答波形を用いて伝達関数や、時刻歴波形、振動性状の分析を行う。
