## 豊岡市中央町、元町

## 登録する景観の構成要素

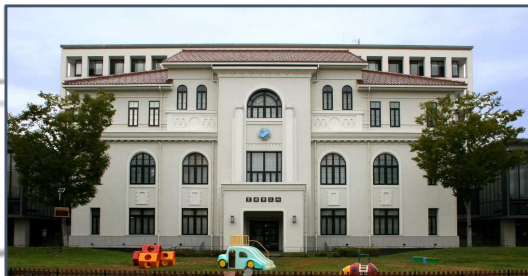
①旧豊岡町役場庁舎（国登録有形文化財）  
昭和2年度にRC造2階建の豊岡町役場として建設され、その後3階部分の増築、平成23年度に保存活動により曳家で移動。現在は議場・交流センターとして活用され、震災復興のシンボルとして親しまれている。

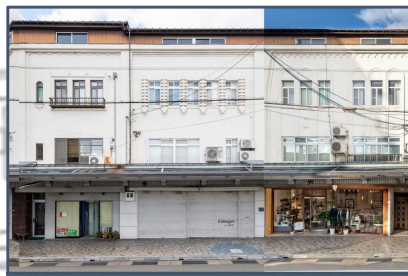
③佐藤家及び西村家住宅（国登録有形文化財）  
RC造で3戸一体の店舗併用住宅長屋。異なる間口幅や幾何学的装飾が特徴的。

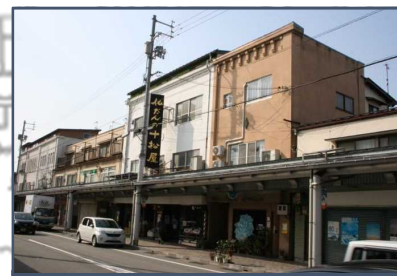
⑦河見家住宅  
RC造3階建の店舗併用の長屋住宅で、当初の陸屋根の外観が残る。

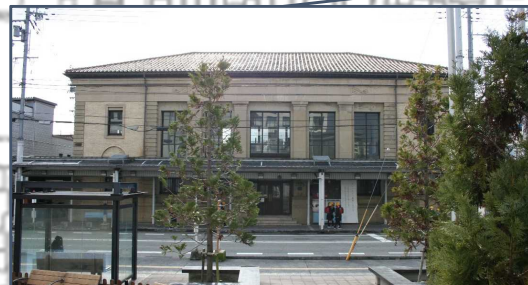
②旧兵庫縣農工銀行豊岡支店（国登録有形文化財）  
昭和9年にRC造2階建の銀行として建築され、意匠的に優れた復興建築。現在はホテルとして運営。

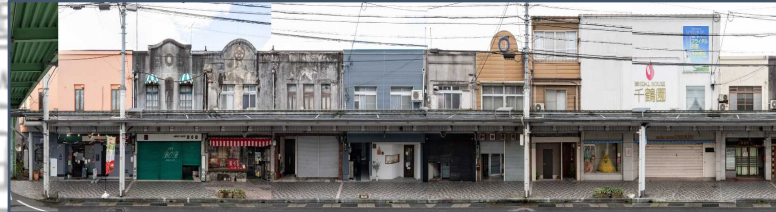
⑤大開通南側長屋  
復興期に建築された最も大きな長屋で、大開通に面する部分をRC造とすることで、都市の防火帯として機能している。また、一部に残るモルタル塗りの外観は建設当初の面影と時代の経過を感じさせる景観となっている。
