## 豊岡市中央町、元町

## 登録する景観の構成要素

## ストーリー

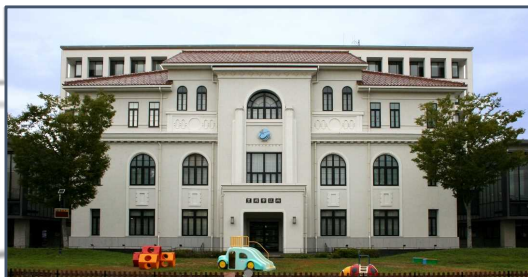
①旧豊岡町役場庁舎（国登録有形文化財）  
昭和2年度にRC造2階建の豊岡町役場として建設され、その後3階部分の増築、平成23年度に保存活動により曳家で移動。現在は議場・交流センターとして活用され、震災復興のシンボルとして親しまれている。

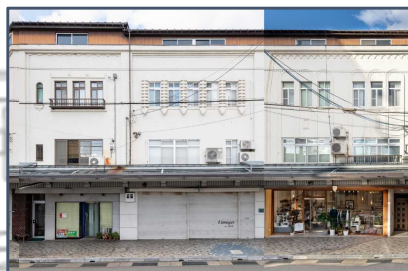
③佐藤家及び西村家住宅（国登録有形文化財）  
RC造で3戸一体の店舗併用住宅長屋。異なる間口幅や幾何学的装飾が特徴的。

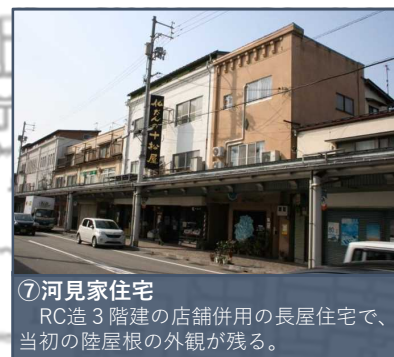
⑦河見家住宅  
RC造3階建の店舗併用の長屋住宅で、当初の陸屋根の外観が残る。

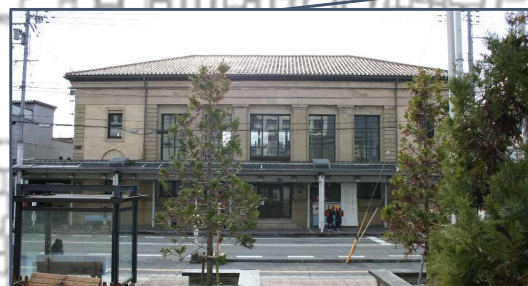
②旧兵庫縣農工銀行豊岡支店（国登録有形文化財）  
昭和9年にRC造2階建の銀行として建築され、意匠的に優れた復興建築。現在はホテルとして運営。

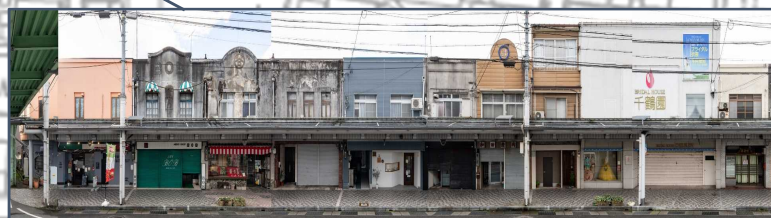
⑤大開通南側長屋  
復興期に建築された最も大きな長屋で、大開通りに面する部分をRC造とすることで、都市の防火帯として機能している。また、一部に残るモルタル塗りの外観は建設当初の面影と時代の経過を感じさせる景観となっている。

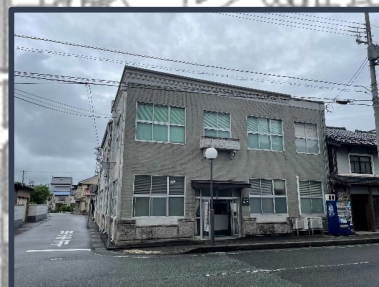
### ④ 服部本社

昭和2年に建てられたRC造2階建ての事務所。軒下のコーニスや浮彫模様が施されたバルコニーが特徴的

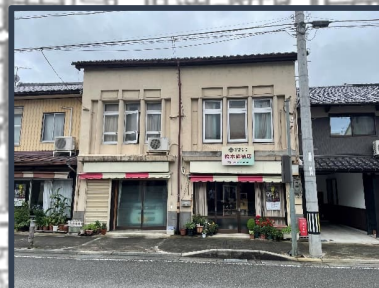
### ③ 橋本結納店

昭和初期に建てられたRC造2階建ての店舗。窓の間に立てられた間柱は断面形状がテーパースされており特徴的

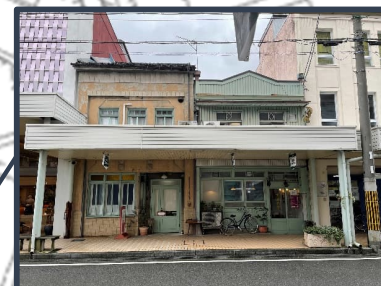
### ② 衣川クリーニング店

宵田通に面して営業するRC造3階建ての鞆のクリーニング店。3連の開き窓や細やかにデザインされた装飾が特徴的

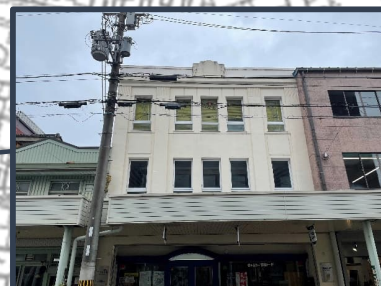
① こうじゅ舎（旧中源商店）  
昭和初期に建てられたRC造3階建ての建築物。現在は事務所として利用されており、巻物風のモチーフが特徴的

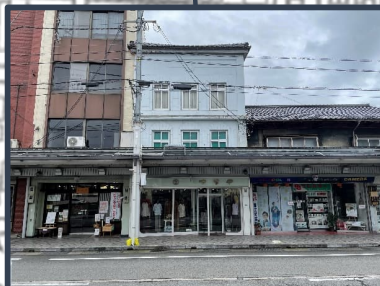
### ⑤ つるや

昭和初期に建てられたRC造3階建ての店舗。鶴をモチーフとし、SK（山陰金融の頭文字）を付したメダリオンを配している
