## 人工衛星画像を活用した漏水調査を実施しました

## 下水道管路施設の緊急点検を行いました

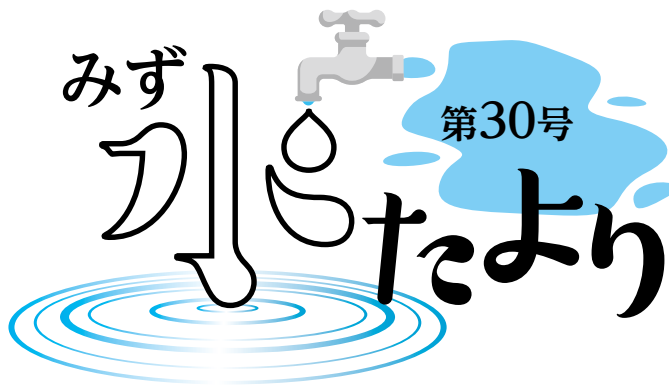
### 一次調査

人工衛星から地表へマイクロ波を射出し、水道水特有の反射波を独自アルゴリズムとしてAI(人工知能)で解析するもので、地中3m程度までの漏水を半径100mの範囲で抽出することができます。

衛星の電波による衛星画像をもとに漏水箇所の調査

イメージ図提供：ジャパン・トゥエンティワン株式会社

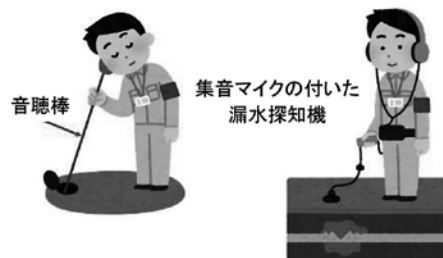
### 二次調査(音聴)

地上から徒歩による音の調査

(仕切弁等から音の調査) (地上面から音の調査)

今年度は、二次調査として、対象管路について音聴による調査を行い漏水箇所を特定し、修繕していきます。

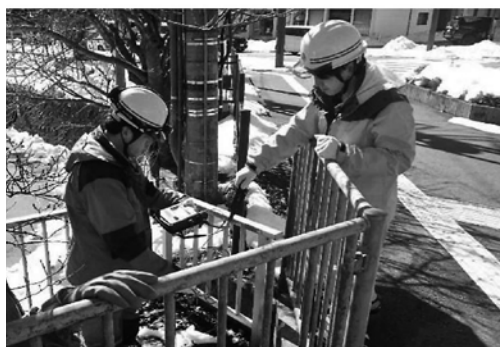
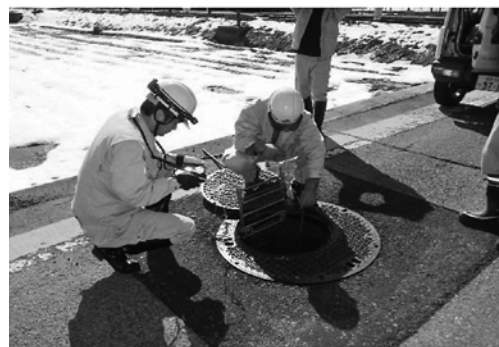
目視による点検の様子。腐食の要因となる硫化水素の測定を行っています。

豊岡市では、緊急点検の対象となる施設はありません(対象となる施設は下水道管の直径が2.0m以上ですが、豊岡市の下水道管最大直径は1.2mです。)が、豊岡市の職員による、巡視を行い、異常がないことを確認しました。
