てくてく
豊岡
復興建築

企画・発行 豊岡市
デザイン 合同会社つむぎ舎

はじめに

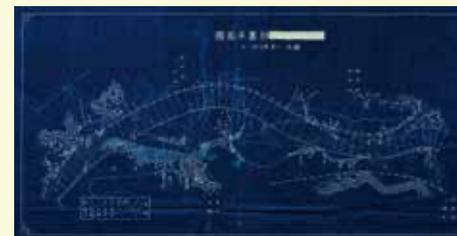
『豊岡町震火災調査報告書』
震災予防調査会報告101号,1927（網かけ加筆）

1925（大正14）年5月23日午前11時9分57秒、豊岡のまちを激しい揺れが襲いました。震源は円山川河口数マイル、規模はマグニチュード7（『豊岡市史』より）。昼食前の時間帯だったこともあり、各地で火の手が上がり、市街地の7割が焼失しました。豊岡町では総戸数の実に86.6%にあたる1,887戸が倒壊・焼失したとされています。

被害の概要
全焼：1,712戸
全壊：826戸
死者：420人
負傷者：792人

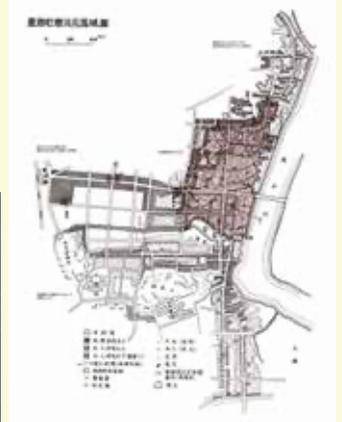
『円山川改修計画平面図』
所蔵：豊岡市立歴史博物館

1918（大正7）年からは、好景気を背景に、「大豊岡の建設」を掲げた都市づくりが進められました。円山川の治水工事、丹但鉄道の建設、市街地や道路の整備など、近代的な地方都市を目指す構想です。これら一連の取り組みは「大豊岡構想」と呼ばれます。特に、たびたび洪水に見舞われていた豊岡にとって、円山川の治水は長年の悲願であり、まちの未来を左右する重要な事業でした。

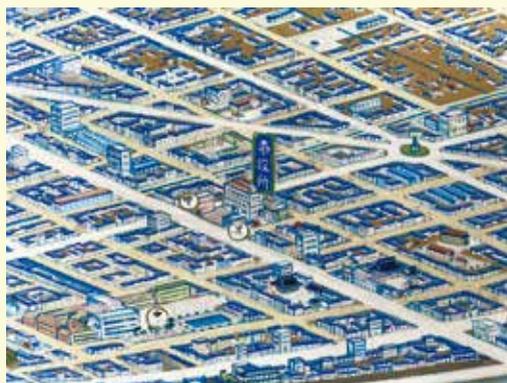
『豊岡市鳥瞰図』
所蔵：豊岡市立歴史博物館

復興の象徴となったのが、大開通り中央に整備されたシビックセンターです。ここには豊岡町役場を中心に、警察署・郵便局・税務署・消防事務所・警鐘台などの公共施設が集められました。それまで市内各所に分散していた行政機能が一角に集約され、近代都市としての姿が形づくられました。町役場は現在「豊岡稽古堂」として保存されており、震災復興のシンボルとして市民に親しまれています。

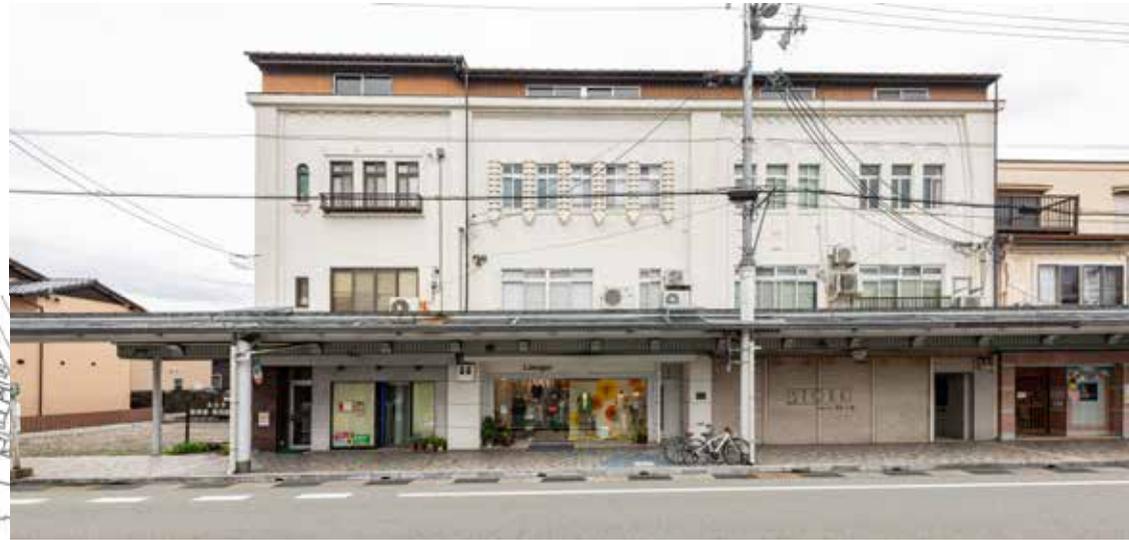
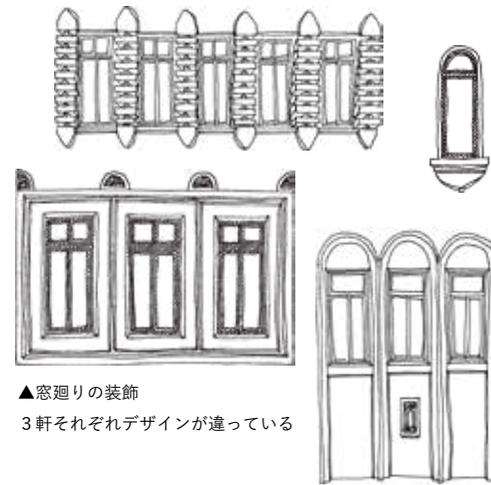
有景 ① 3軒長屋：佐藤家及び西村家住宅

▲窓廻りの装飾
3軒それぞれデザインが違っている

昭和初期に建てられた鉄筋コンクリート造3階建の長屋形式の建物です。3戸が一体で設計され、1階は店舗、上階は住居として使われています。

佐藤家は当初呉服店で、現在は住居兼貸店舗（現セレクトショップ）として使用されています。西村家は金物店として入居後、現在は住居兼婦人服店として使用されています。ピラスターや水平ライン、各戸ごとの異なる装飾が立面に多様性を生み出しています。陸屋根だった建物には木造切妻屋根の増築もあり、復興期の都市景観を伝える貴重な建築です。

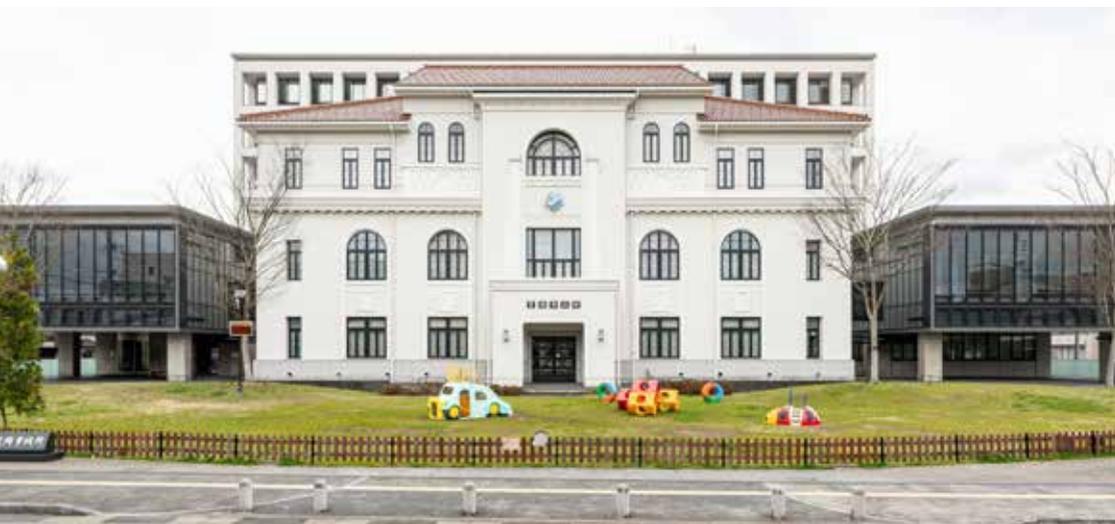
有景 ② 旧豊岡町役場庁舎：豊岡稽古堂

豊岡稽古堂は、大開通りの中央に位置する豊岡を代表する復興建築です。1925（大正14）年の北但大震災後、町内に散らばっていた役場や警察署、郵便局などの行政機能を集めた「シビックセンター」の中心施設として建設されました。設計は建築家・原科準平、施工は大阪橋本組が担当し、当初は2階建陸屋根に塔屋を備えた堂々たる姿でした。1952（昭和27）年には市制施行に伴う増築で三階建となり、寄棟屋根が架けられています。外観は間口32メートルを誇るシンメトリー構成で、中央の車寄せや塔屋、アーチ状の大きな開口部が特徴です。壁面には持ち送りやレリーフが施され、復興期の都市景観を象徴する重厚な意匠を備えています。

2005（平成17）年の市町合併による新庁舎建設に併せ、曳家工法で25メートル移動し、免震装置の上に再建されています。その後「豊岡稽古堂」と名付けられ、現在は展示や会議など市民に広く活用されています。2015（平成27）年には国の登録有形文化財に登録され、震災復興のシンボルとして親しまれています。

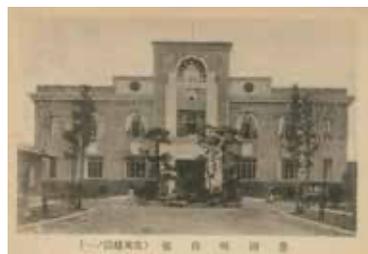
▲竣工時の様子

3階部は1952（昭和27）年に増築

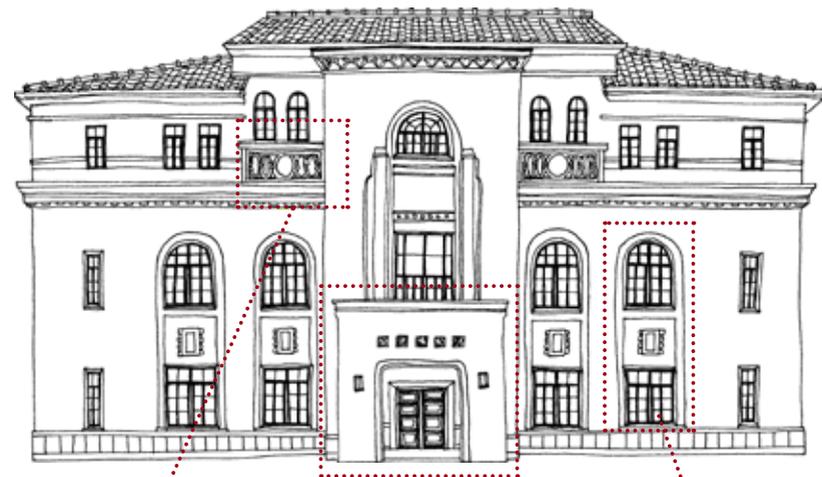
バルコニー風装飾

正面から見るとバルコニーのように見えますが、横から見ると奥行きはなく、バルコニー風の装飾です。

車寄せ

中央の車寄せとアーチ状の大開口が組み合わさり、堂々とした復興期建築らしい印象を与えます。

アーチ窓

左右対称に配置されたアーチ窓

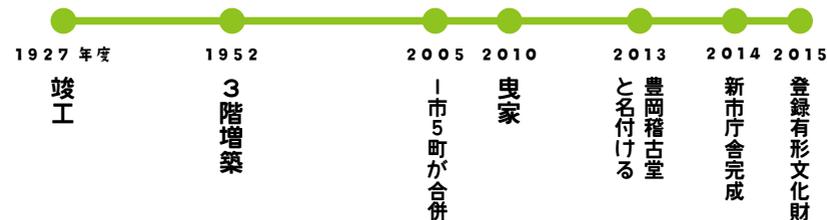
旧豊岡町役場庁舎：豊岡稽古堂

住所：中央町2-4

構造：鉄筋コンクリート造一部鉄骨造3階建 瓦葺

建築年：1927（昭和2）年度竣工 / 1952（昭和27）年増築、2010（平成22）年曳家

規模：間口約33m、奥行約15m

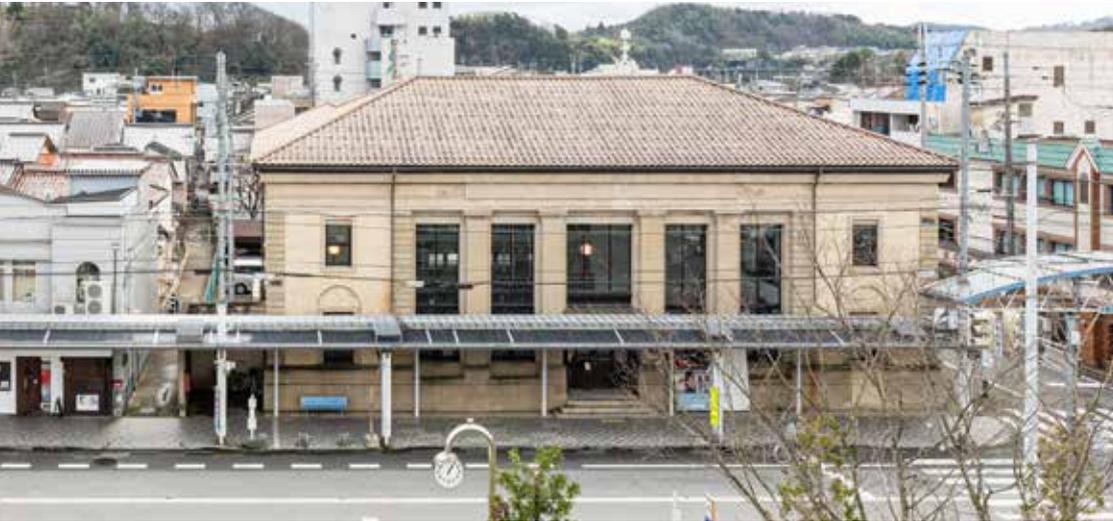
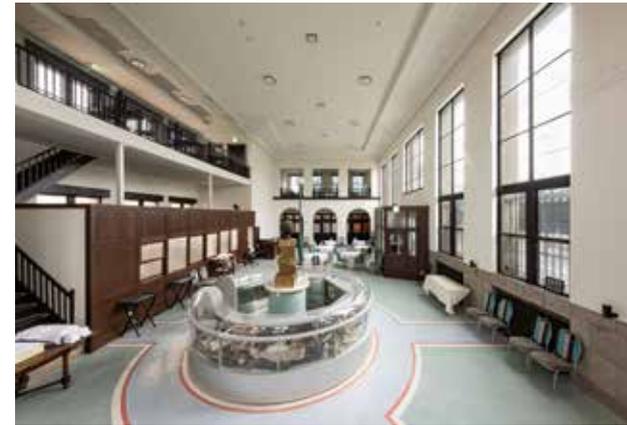
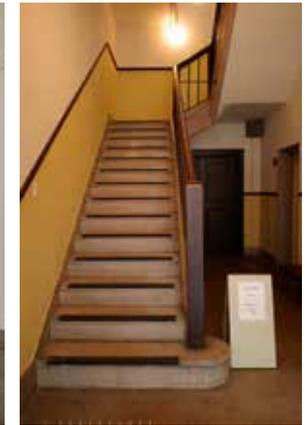
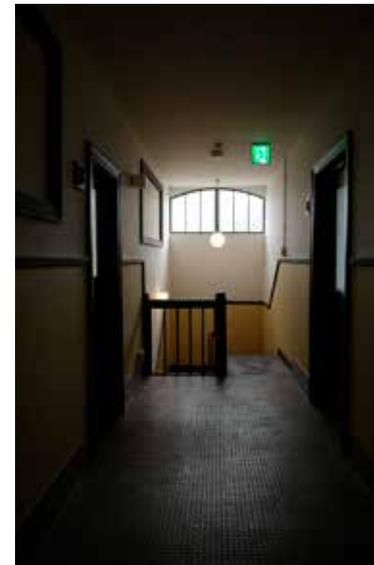
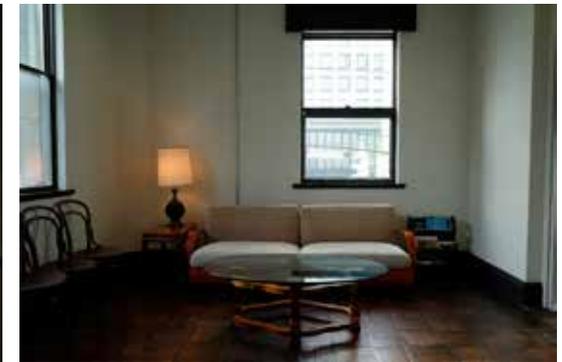
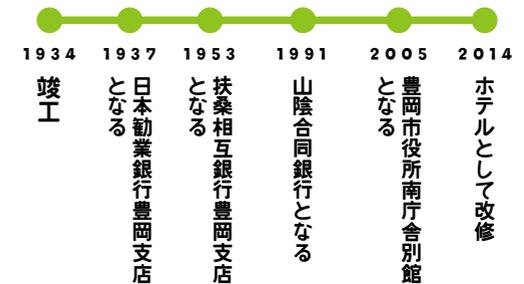
有景 ③ 旧兵庫縣農工銀行豊岡支店：Toyooka 1925

兵庫縣農工銀行は1916（大正5）年に豊岡町本町で営業を開始し、翌年宵田に支店を構えましたが、1925（大正14）年の北但大震災で火災の被害にあいました。建物は焼失せず残っていたため、震災直後から営業を再開し、罹災者への融資救済や低利貸出、償還緩和策を通じて地域復興に貢献しました。その後、宵田の道路拡幅で敷地が不足したため、1934（昭和9）年に現在地へ移転。シビックセンターの郵便局と向かい合い、大開通りの景観の中心を担いました。設計は関西の建築家・渡邊節、施工は清水組が担当しました。2014（平成26）年にはホテルへと改修され、今日まで活用されています。

建物は大開通りに北面し、入母屋屋根を持つ主屋と背後の付属屋でコの字型を形成します。正面から入ると2層吹き抜けのホールが広がり、かつては銀行窓口が配置されていました。西側部分にはオープングャラリーと個室が並び、ファサードでも2層に分節された構成が見られます。正面はシンメトリーで、両端の柱が建物を安定的に見せる一方、中央部はジャイアントオーダーのトスカナ式ピラスターと大開口でまとめられ、外観・内観ともに開放感を演出しています。

細部は簡素に整えられていますが、銀行建築にありがちな威圧感よりもおおらかさを感じられる点が特色です。大開通りの復興建築群の中でも意匠的に優れ、渡邊節の現存作としても貴重な建物です。

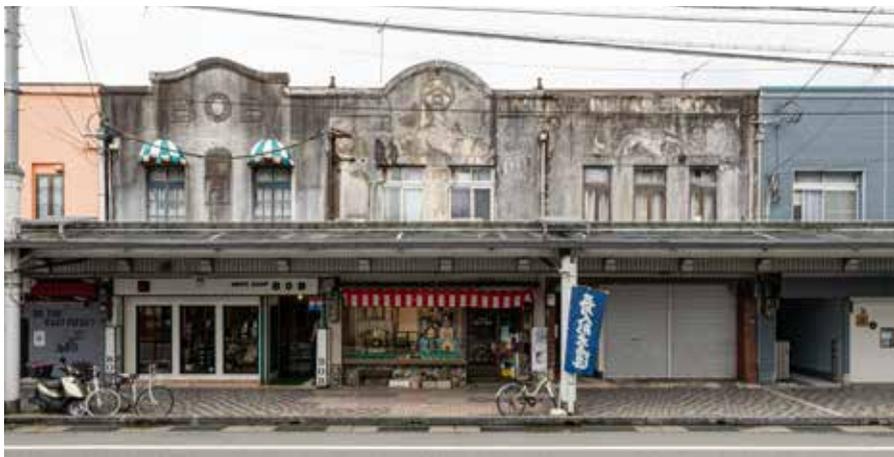
景 ④ 11 軒長屋：大開通南側長屋

大開通りと亀山筋の交差点より西側に並ぶ11軒の長屋は、震災復興期に建設された大規模な共同建築です。面路部の奥行約5.5mを鉄筋コンクリート造で整え、その背後に木造家屋を配した混構造で、前近代的な町屋の空間構成を踏襲しています。

建設は1927（昭和2）年ごろとされ、谷山家を中心に共同建築化が進められました。建物は2階建てでパラペット天端の高さを統一し、各戸ごとに異なる装飾が施されています。

現在は住居、店舗、兼用など多様に利用され、建設当初の意匠やパラペット上の破風装飾など、当時の復興建築の面影を今に伝えています。

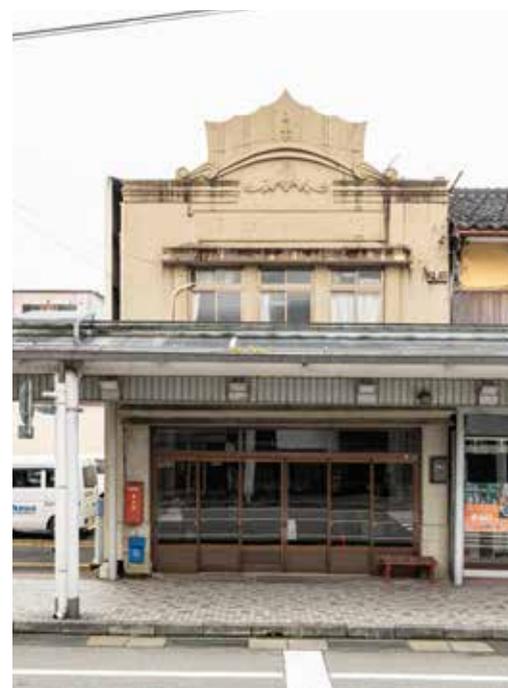
景 ⑤ 鈴木家住宅

昭和初期に建設された店舗併用住宅で、大開通りに面した奥行約10メートルの部分が鉄筋コンクリート造となっています。外観で特徴的なのは、屋上部に設けられた王冠のような装飾で、中央には「鈴」と「木」をかたどったモチーフが施されています。1階窓上の蛇腹状の装飾や、2階窓の庇がつくる直線的な意匠によって水平性が強調され、それに対して王冠部分の曲線的な意匠が際立っています。1920年代建築の力強さと美しさを今に伝える建物です。

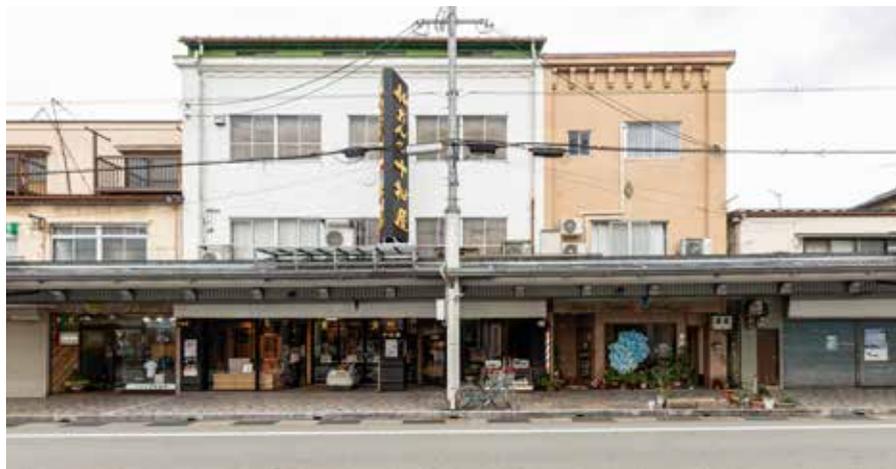
景 ⑥ 2 軒長屋：十松屋及び河見家住宅

鉄筋コンクリート造3階建の2軒から成る長屋で、上記の3軒長屋と同じ設計者によって計画されていますが、窓まわりの装飾は見られず、代わりにメダリオンが意匠上の特徴となっています。左側の建物には正方形を二つ重ねた八芒星、右側には菱形の装飾が施されています。八芒星は他の復興建築にも見られるモチーフですが、その意図は不明です。いずれの建物も、建設当初から同じ職種の商いが続けられており、昭和初期の暮らしとまちなみを今に伝えています。

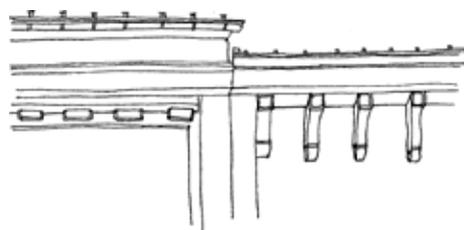
屋根との境目にも歯型の装飾が見える。

それぞれの建物のメダリオン装飾

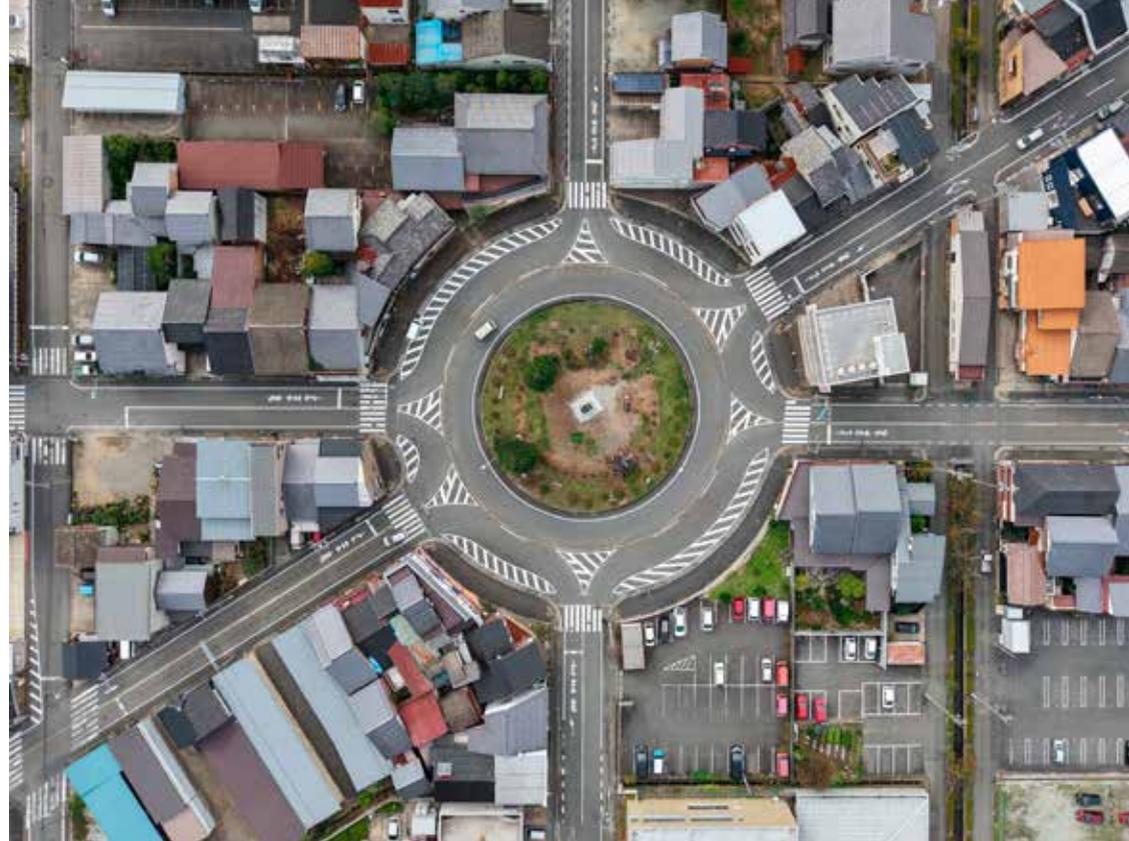
コラレ ⑦ 寿ロータリー

豊岡駅から北東にのびる寿通りのほぼ中央に位置し、大正時代にパリの凱旋門のあるエトワール広場を参考に造られたロータリー交差点です。震災前の「大豊岡構想」の段階から計画されており、1923（大正12）年ごろに完成しました。日本では数少ないロータリー交差点で、六叉路になっています。

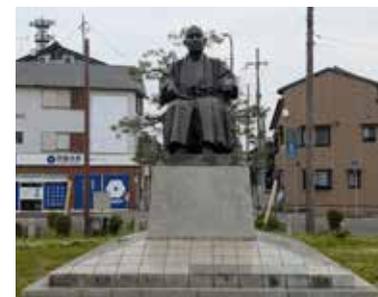
▲ロータリーの中央に建つ中江種造翁像

中央部の公園には、上水道建設費を全額寄付し、まちの発展に大きく貢献した中江種造翁の銅像が建てられており、この像も1925（大正14）年3月に完成しました。都市が近代化へ進む転換期の象徴的空間として位置づけられ、当時の都市計画思想を今に伝えています。

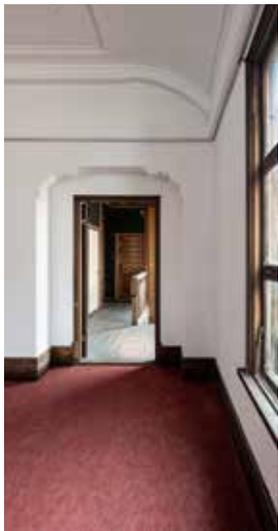
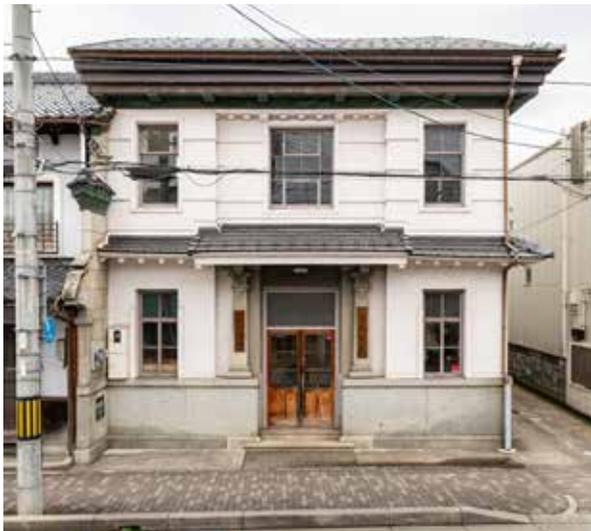
景 ⑧ 旧但馬貯蓄銀行：高石医院・豊岡画廊

昭和初期に建てられた木造の復興建築で、和洋折衷の意匠が特徴です。正面にはギリシャ風の柱が日本的な出桁造の瓦屋根を支えるなど、洋の様式と和の構法が巧みに組み合わせられています。木造ながらも木部は漆喰で覆われ、軒先には銅板が葺かれ、隣家との境には石造の防火壁が設けられるなど、防火への工夫も随所に見られます。戦前期の銀行建築として極めて意匠性が高く、現在は1階が医院、2階が貸しギャラリーとして再生利用されています。

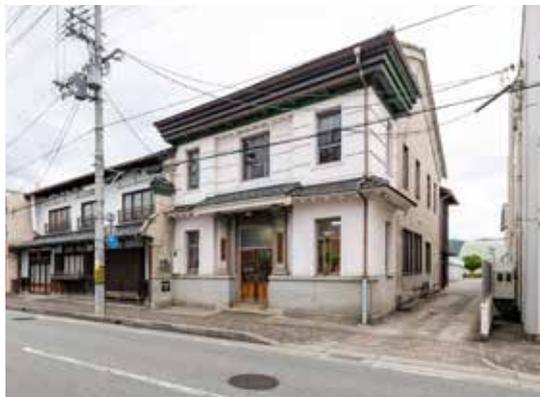
▲ 横から覗くと和風建築であることがわかる

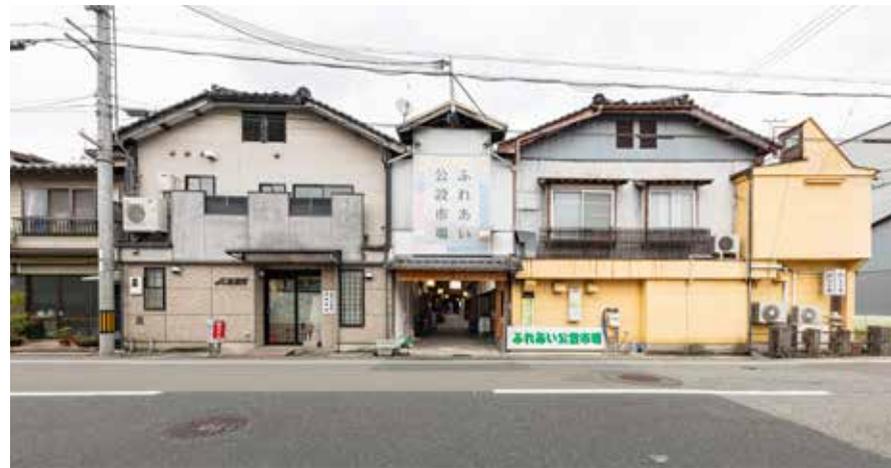
⑨ ふれあい公設市場

1926（大正15）年6月、震災後の物資不足と物価高騰を受けて、大開通沿いに公設市場が開設されました。町が営業者を公募し、日用品を適正価格で供給しましたが、商店街の復興と物価安定により1928（昭和3）年に廃止され、以後は私営市場として継承されます。現在も全長約75mの木造アーケードに20軒ほどの店舗が並び、青果や生花、飲食店などが営業中です。木造アーケードとしては国内最古級ともされ、震災復興の記憶を伝える空間です。

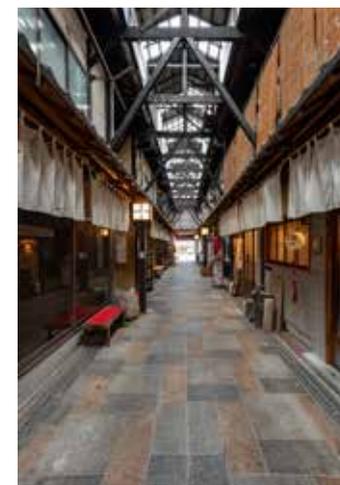
▲ 内部の様子

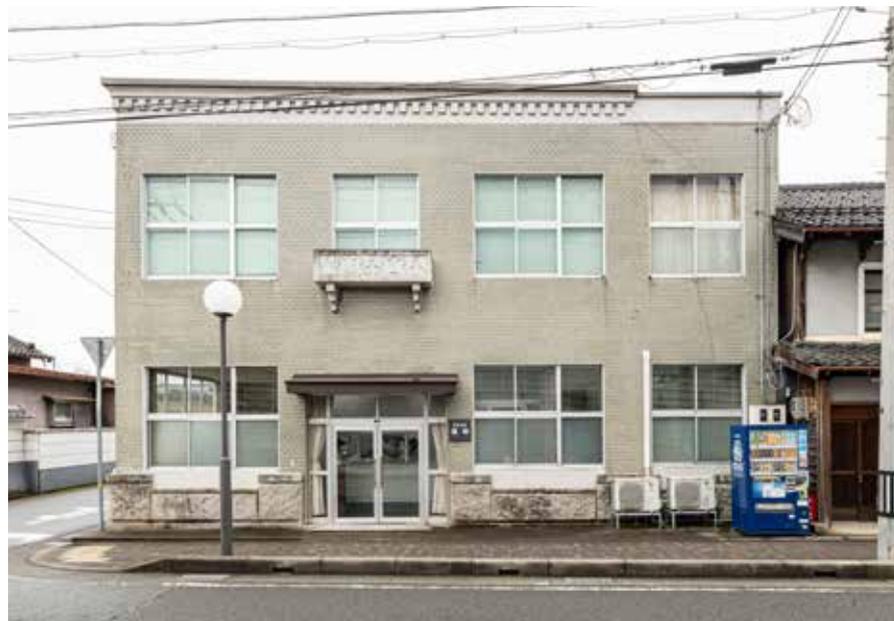
景 ⑪ 服部本社

「服部」は1885（明治18）年に京都で創業し、豊岡製の柳行李を海外に販売していた雑貨問屋でした。豊岡支店は震災で被災し、1927（昭和2）年に再建された建物が現在の本社です。鉄筋コンクリート造2階建てで、タイル貼りの外壁、石張りの腰壁、軒下の装飾、浮彫模様を施したバルコニーなど、洗練された意匠が特徴です。向かって右端の1スパンは後年に増築されており、本来バルコニーは立面中央にありました。建物の保存に配慮し、室外機は外壁から離して設置するなどの工夫もなされています。

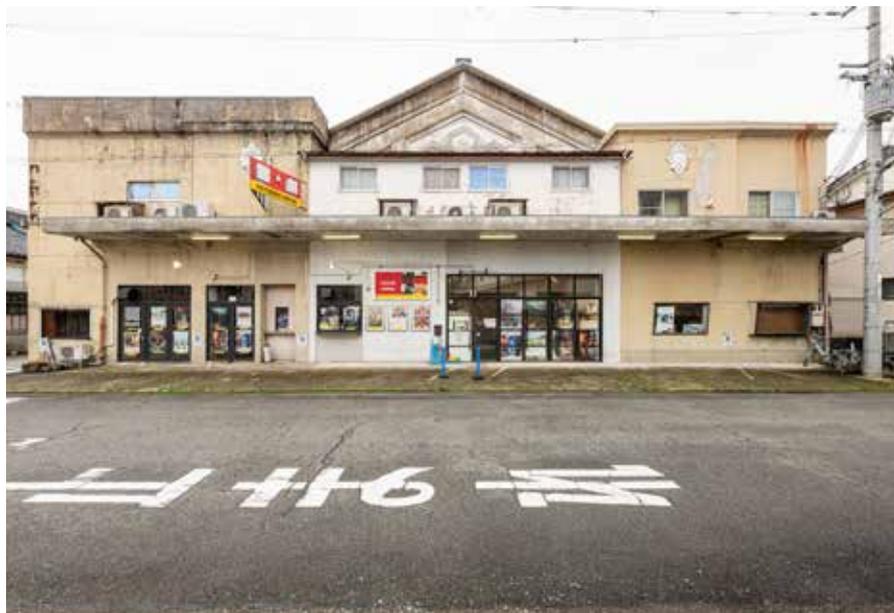
12 豊岡劇場

豊岡劇場は、1927（昭和2）年に芝居小屋として誕生した建物です。北但大震災からの復興期に建てられた復興建築群のひとつであり、戦後は社交ダンスの場を経て徐々に映画館へと姿を変え、1951（昭和26）年に正式に映画館として営業を開始しました。鉄筋コンクリート造の堂々としたファサードには、震災を経験したまちが再び文化を求めた意志が刻まれています。

興味深いのは、建物が用途の変化に合わせて形を変えてきたことです。映画館への転用にあたり、芝居小屋の平土間はスクリーンを見やすくするため大きく掘り下げられ、くりぬいた土は後方に盛られました。こうして座席に傾斜が生まれ、入口と客席の高さが変わったため、現在は象徴的存在となっているホールの階段が後付けされたといわれています。
